RELAZIONE STORICO-ARTISTICA-DESCRITTIVA

La scultura lignea dipinta, oggetto del presente lavoro, raffigura *Cristo in Croce*, opera appartenente alla *Chiesa Parrocchiale della SS. Trinità* nel Comune di San Donato di Ninea (CS); riconducibile, per fattura stilistico-compositiva, alla prima metà del sec. XVIII; ed aventi dim.: H.170cm x L.160cm x P.25cm (media);

STATO DI CONSERVAZIONE (PRE-INTERVENTO)

INTERVENTI DI RESTAURO EFFETTUATI

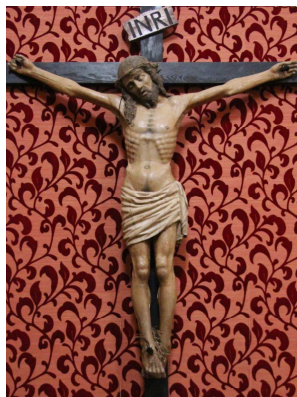
L'intera scultura, ad occhio macroscopico, era interessata da un'alterazione cromatica naturale, da depositi superficiali, nonché da macchie sparse, creati in virtù della vetustà dell'opera stessa.

Evidenti erano le zone consunte o di distacco della struttura lignea, raffigurate da una serie di lesioni sparse. Più precisamente: distacco - frattura del braccio dx; lesione sul braccio sx; mancanze di parti delle dita mano dx (indice, medio, anulare); evidenti erano le tracce di erosioni sull'alluce e sul dorso del piede dx; e sicuramente a causa di urti, tracce di rottura, con caduta e perdita di parti, si riscontravano in alto a sx, sul panneggio, con conseguenziale perdita del film pittorico;

Il film pittorico era decoeso ed ammalorato in più parti, con evidenti tracce di caduta e perdita di parti, nonché sollevamenti dello stesso, in particolare nelle seguenti zone: polpaccio sx e dx; braccio ed avambraccio dx; tallone piede dx; piede sx; mignolo mano dx.

Prima del restauro

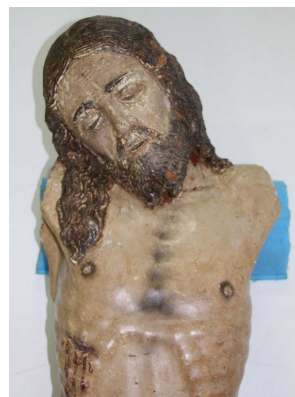
Distacco arti superiori

- Distacco della scultura dalla croce lignea, rimuovendo n°3 chiodi, ed il perno a vite posto dal retro di questa sulla schiena del Cristo;
- Preconsolidamento strutturale di quelle superfici che presentano sollevamenti della preparazione, cedimenti e decoesioni attraverso iniezioni di collanti del tipo animali; Velinatura protettiva della superficie dipinta a rischio di caduta e perdita di parti, con carta giapponese e colle animali (colla di coniglio);

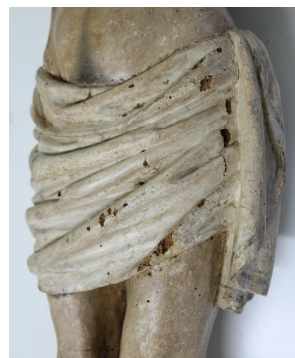
Eliminazione vecchie stuccature e marciscenze

- Intervento di stuccatura, previa pulitura delle lacune dai residui di polvere e sostanze incoerenti, tramite stesura stucco a base di colla animale (coniglio), e gesso di Bologna, dato a caldo. Livellamento successivo delle stesse a bisturi e/o abrasivi, di varia grammatura, lisciate a spatolina;

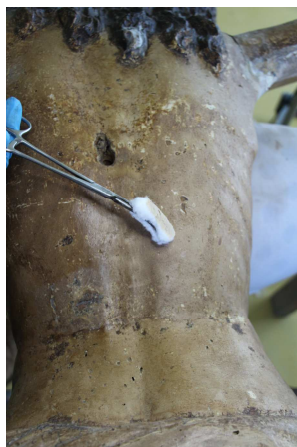
Pulitura

- Inoltre, si è effettuato un consolidamento delle microfessure, delle fratture e delle decoesioni ;
- Pulitura generalizzata della superficie pittorica, previa esecuzione di saggi stratigrafici attraverso l'utilizzo di impacchi di sostanze decapanti e Ph neutro disciolti in Carbonsilmetilcelluloso e solventi come ammoniaca diluita in H2 O, al 10%, alcool isopropilico, saliva artificiale, utilizzo di bisturi a lama mobile per rimozione dello sporco eccessivo. Rimozione degli strati finali opacizzati con cotone intriso di prodotto del "tipo"essenza di trementina;

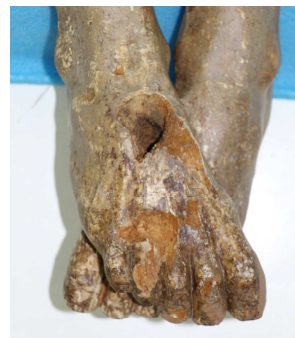
Eliminazione vecchie stuccature e marciscenze
